## ترميم المباني الأثرية المشيدة بالطوب اللبن: قصر أمنمحات الثالث بتل بسطة نموذجًا

## RESTORATION OF ARCHAEOLOGICAL MUD-BRICK BUILDINGS: PALACE OF AMENEMHAT III AT TELL BASTA A CASE STUDY

Ragab ABOELHASSAN

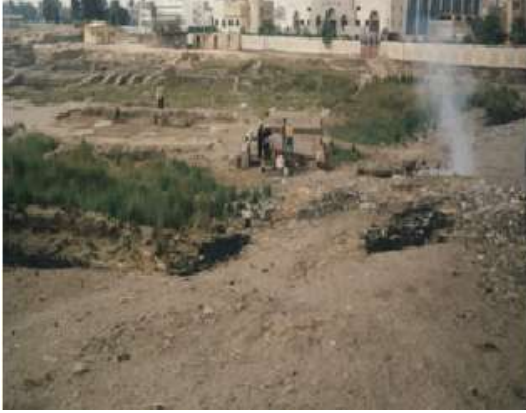
تحركها الرياح بعد ذلك من اماكنها<sup>5</sup>. كما توضح الصورة رقم (2) الصرح الشمالى الذى يحتوى على المدخل الرئيسى للقصر كان مغطى بأكوام القمامة حيث يقع بجوار المساكن الملاصقه للقصر الأثرى.

صوره رقم (2) توضح حالة المعبد قبل اعمال الترميم .

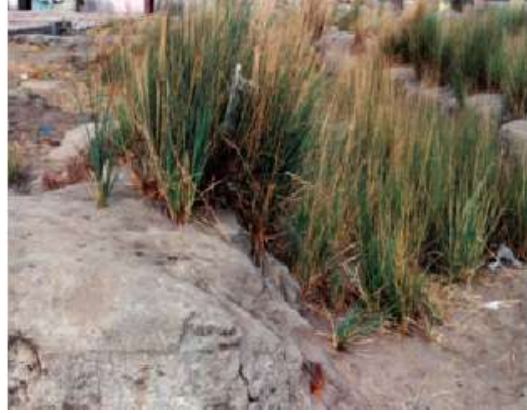
صوره رقم (1) توضح كثافة حشائش الحلفا فى الموقع قبل الترميم .

تم تنظيف المعبد من حشائش نبات الحلفا والنباتات الشوكية الاخرى بالطرق الميكانيكية، بقطع الحشائش من فوق أسطح العناصر المعمارية من الجذر باستخدام مقصات ومناجل جديدة بطريقة موازية للسطح حتى لا تشوه الجدران، اما النباتات الموجودة فى ارضية المعبد فيتم قطعها بعمق من الجذور وتحتاج عملية ازالة الحشائش الى عمالة ماهرة ومدربة حتى لاتحدث تلفا للجدران مما يجعل عملية تنظيف الحشائش تاخذ مجهودا كبيرا ، وكان يتم نقل مخلفات الحشائش بعد قطعها خارج المعبد بعيدا عن المنطقة الاثرية حتى لا تسبب حرائق بعد جفافها داخل الموقع الاثرى<sup>23</sup> ، كما توضحها الصورة رقم (7) كما يمكن استخدام المكافحة الكيميائية، برش النبات الكامل النمو باستخدام مبيد للحشائش مثل الجليفوسات، حيث يمتصه النبات بسرعة عن طريق الاوراق ويصل الى الجذور ليدهرها<sup>24</sup> ولكن هذه العملية غايه فى الصعوبة لانها تحتاج مدة طويلة من الوقت تصل لعدة سنوات ونتائجها غير مضمونة ، ويمكن ان ينتج عنها اثار جانبية ضارة فيما بعد، ونظرا لان نبات الحلفا تمتد جذوره الى اعماق بعيدة داخل الجدران الاثرية مما يتطلب حقنها عدة مرات.

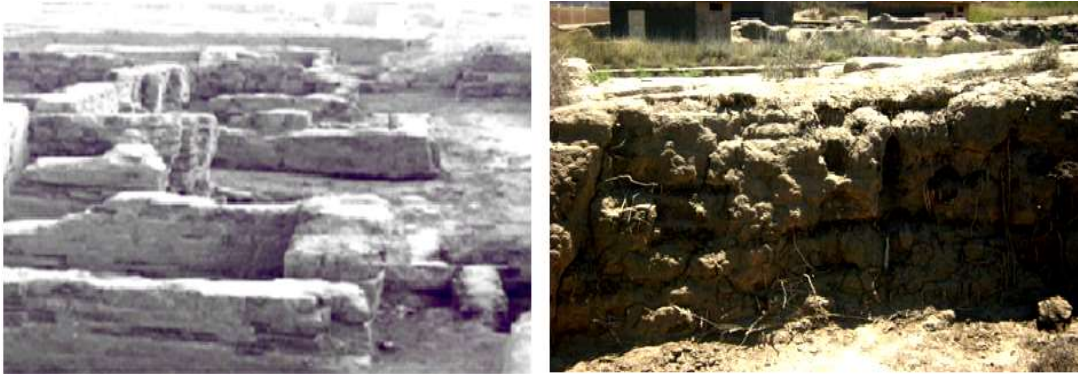
وتتميز معادن الطين بقدرتها العالية على امتصاص كميات كبيرة من الماء أو الرطوبة وعند امتصاصها للماء يحدث لها انتفاش وتتولد ضغوط داخلية كبيرة تؤدي فى النهاية الى تلف فيزيوكيميائى وخاصة عند ارتفاع درجة الحرارة وتبخر الماء يحدث انكماش مرة اخرى لمعادن الطفلة ويتكرر هذه العملية من التمدد والانكماش على مدار اليوم الواحد ثم على مدار العام تنهار المباني تدريجيا بمرور الزمن<sup>13</sup> كما تعتبر مياه الامطار عامل أساسى فى تلف مباني الطوب اللبن لان زيادة الماء تؤدي الى تفكك معادن الطين ويتبع ذلك عمليات غسيل ونزح لمادة بناء الحوائط اللبينية وتترك بها اثار نحر وخاصة عند اصطدام قطرات المطر بشدة بالحوائط<sup>14</sup> كما توضحها صورة 3.

صوره رقم (3) توضح تاثير مياه الامطار على حوائط المعبد. صوره رقم (4) توضح تأثير الرياح على جدران المعبد. المياه تحت السطحية Surface Water وهي المياه الموجودة في الطبقة السطحية من الأرض ويتراوح عمقها بين بضعة سنتيمترات وبضعة أمتار وهي متوفرة في موقع القصر بسبب قربة من

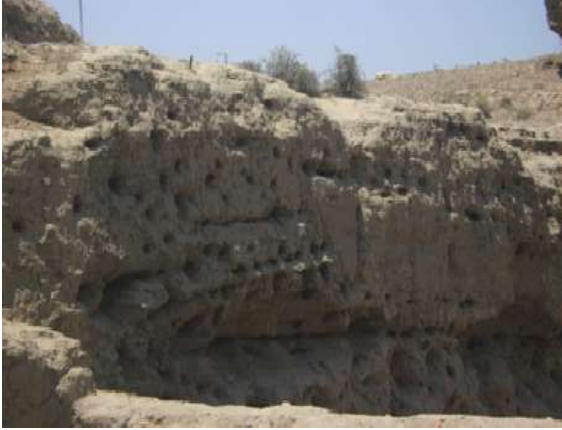
صوره رقم (5) توضح ضغوط جذور نبات الحلفا داخل الحائط. صورته رقم (6) توضح الحفر الناتجة عن تأثير الحيوانات.

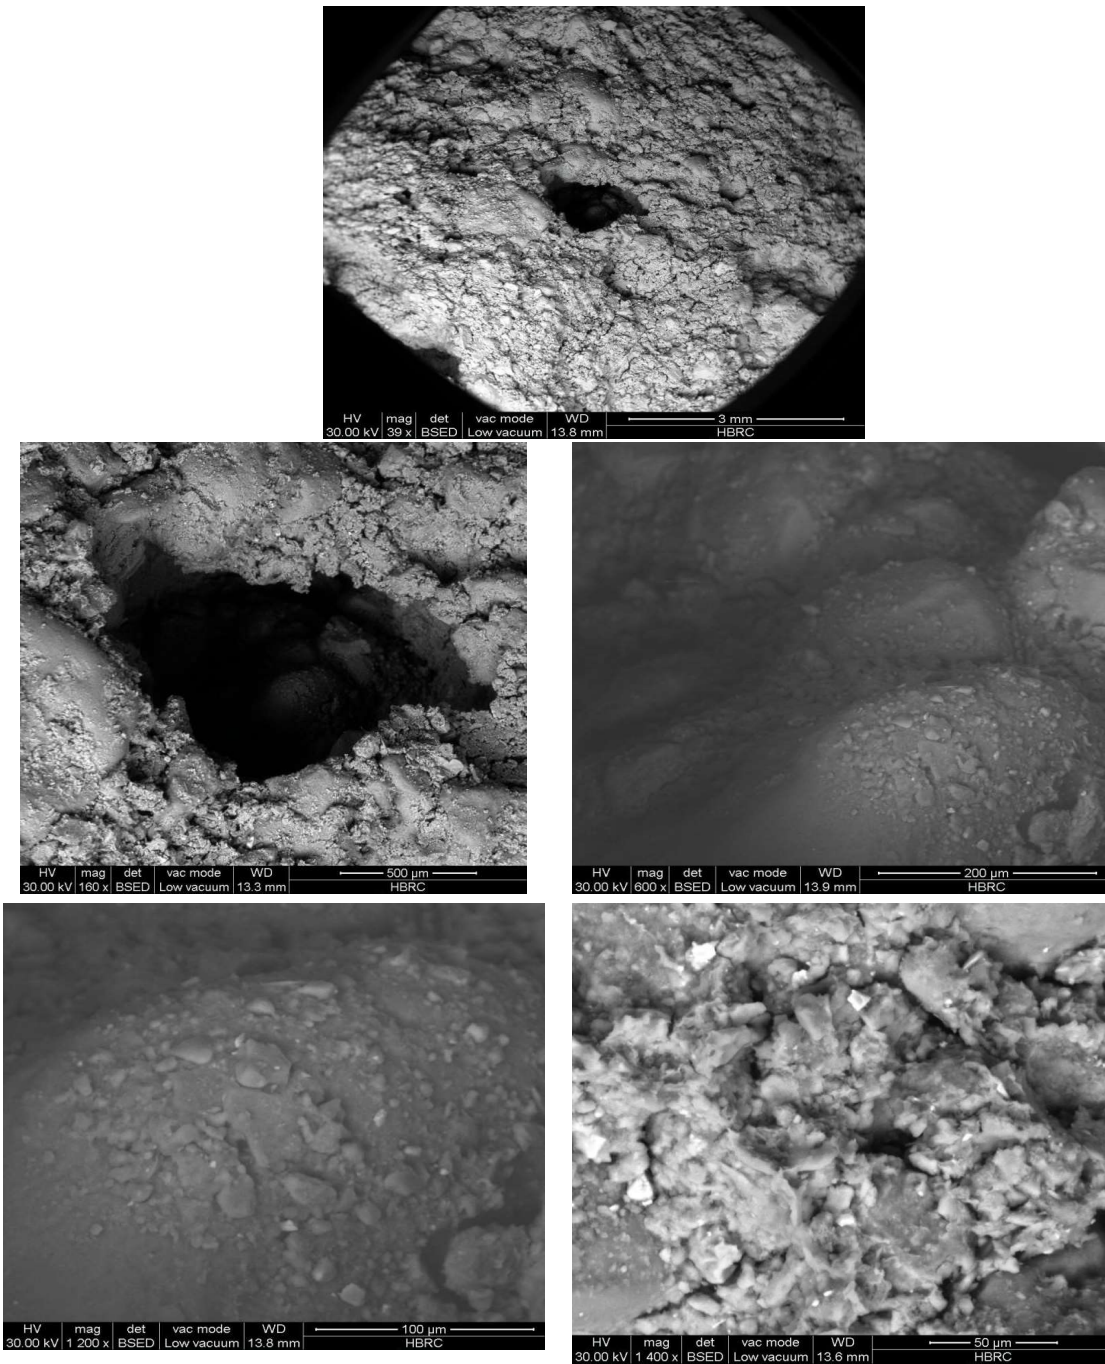
صورة رقم (6) صور بالميكروسكوب الاليكترونى الماسح توضح اهم مكونات عينة طوب لبن من معبد امنمحات الثالث يظهر فيها عدم التجانس بين مكونات الطين بشكل عام بالاضافة الى انتشار الشروخ والفجوات وانفصال الحبيبات .
